PROTOKOL O ZKOUŠCE REAKCE NA OHĚŇ

č. Pr-22-1.046n

Vnější tepelněizolační kompozitní systém (ETICS)

Zkouška reakce na oheň vnějšího tepelněizolačního kompozitního systému (ETICS) s izolací z EPS a pruhem minerální vlny o celkové tloušťce 200 mm byla provedena na základě objednávky Cechu pro zateplování budov ČR, z.s. v Požární zkušebně PAVUS, a.s. ve Veselí nad Lužnicí.

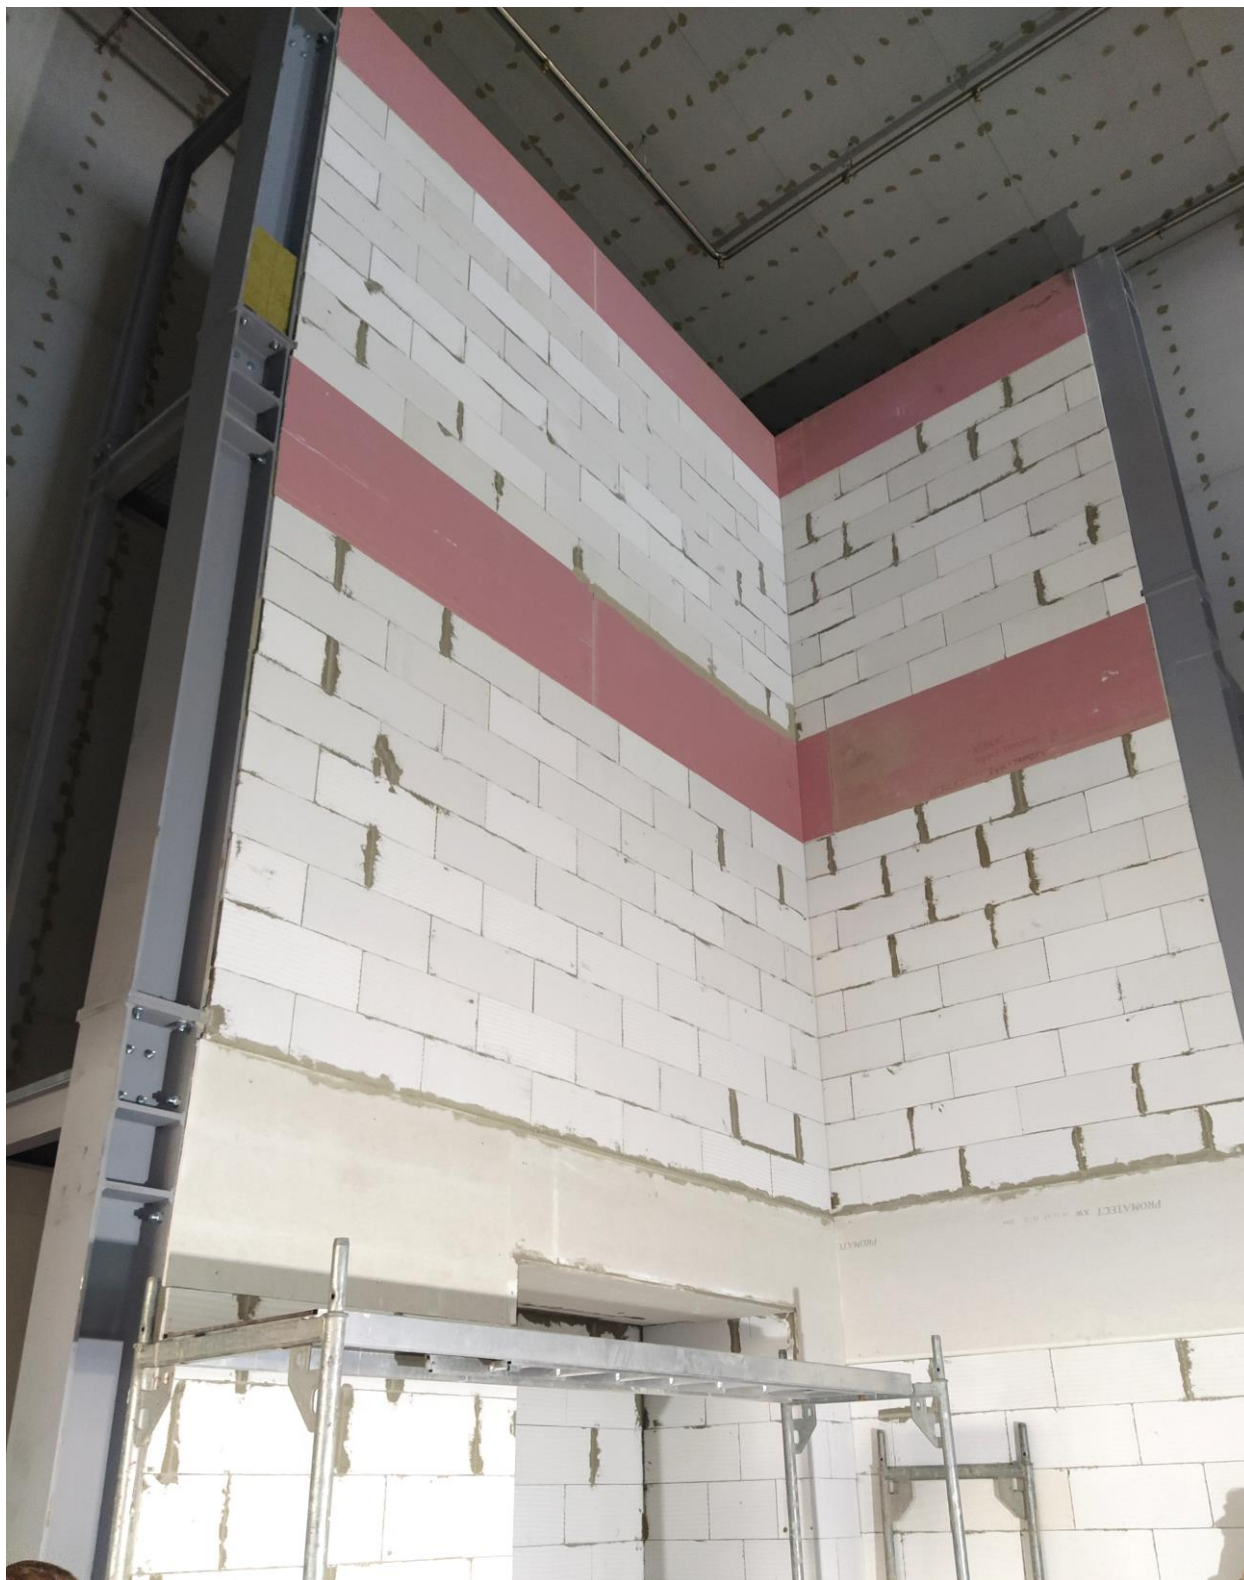
Podpěrná konstrukce před montáží vzorku

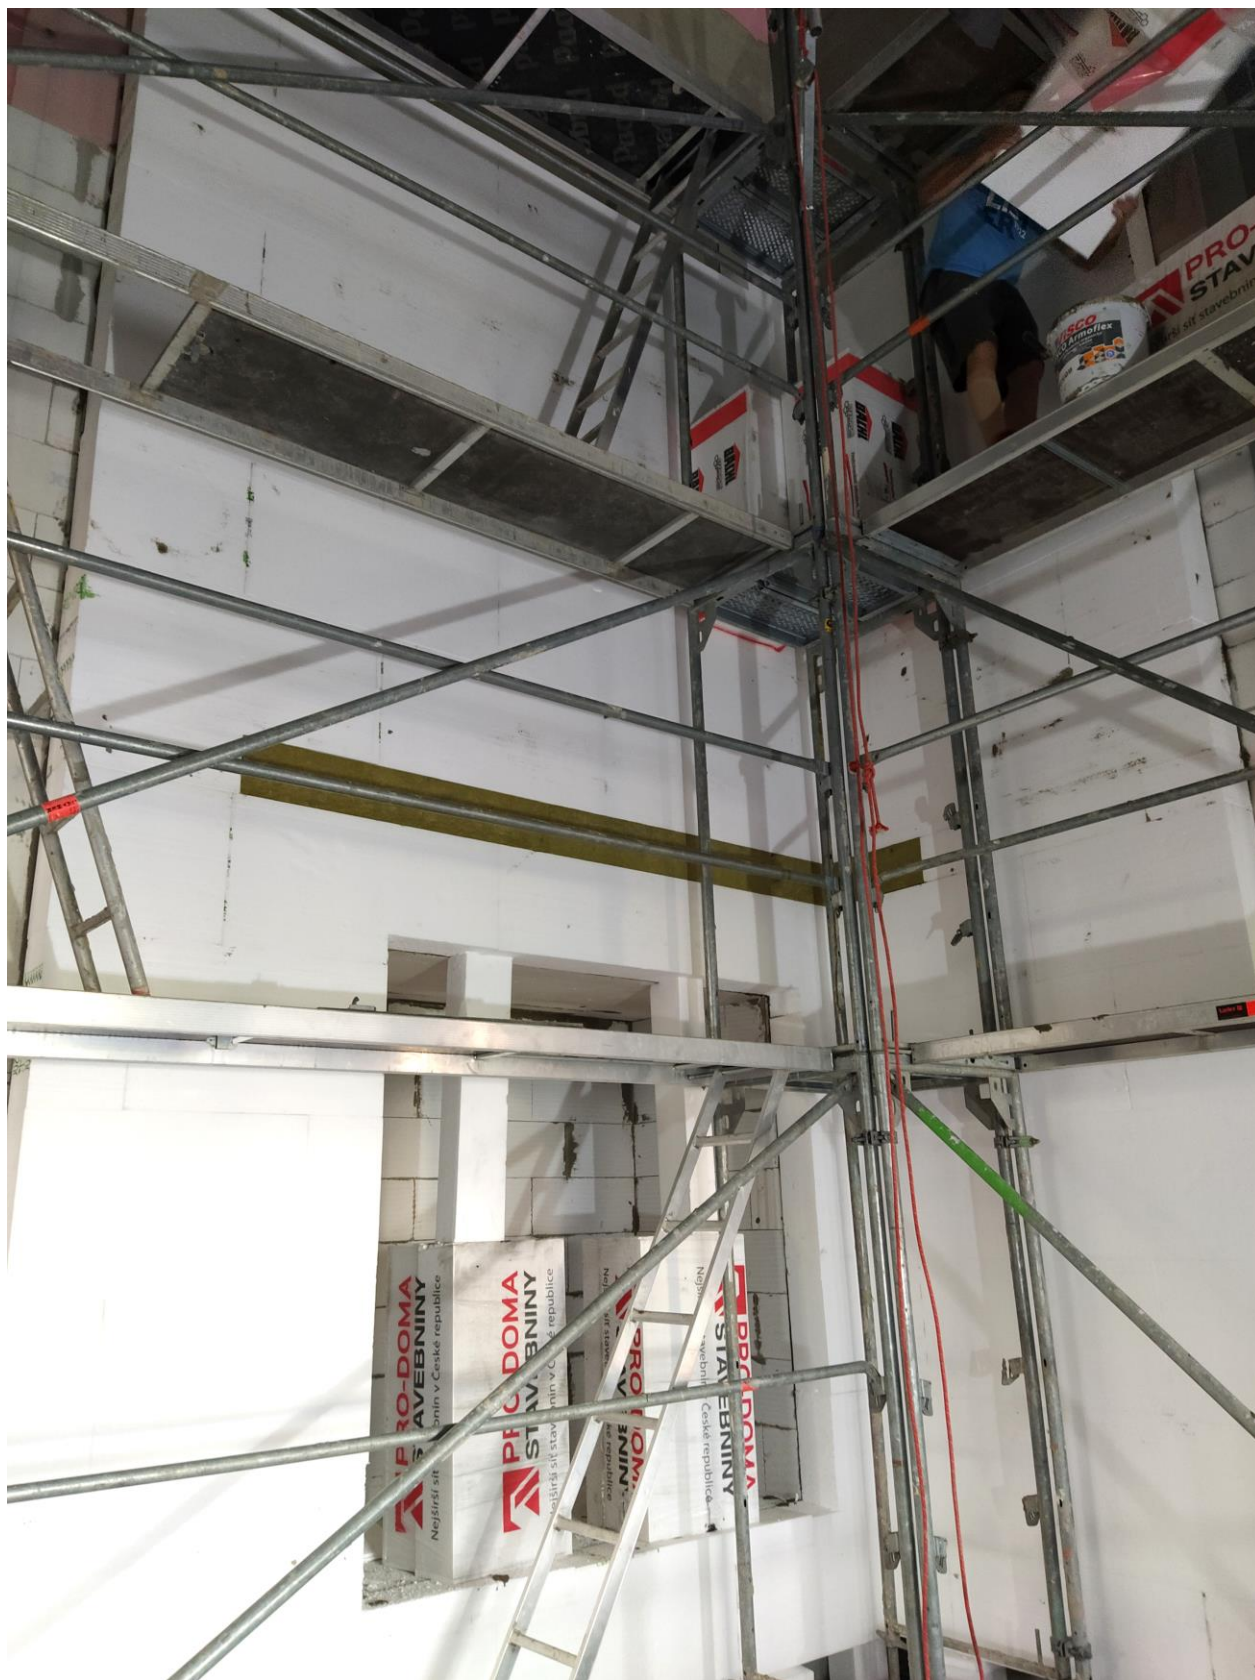
Vzorek po nalepení izolantu z EPS a pruhu z minerální vlny

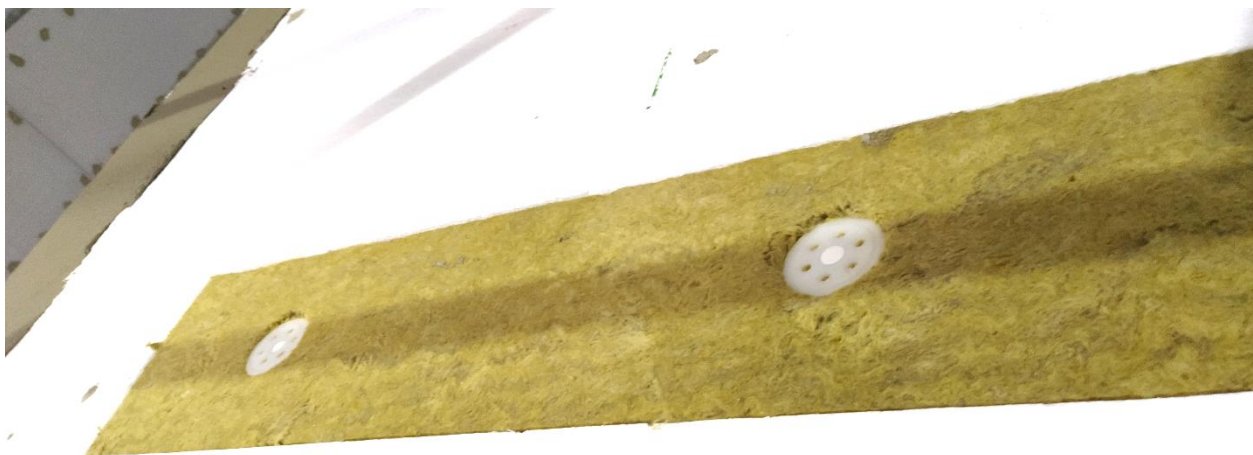
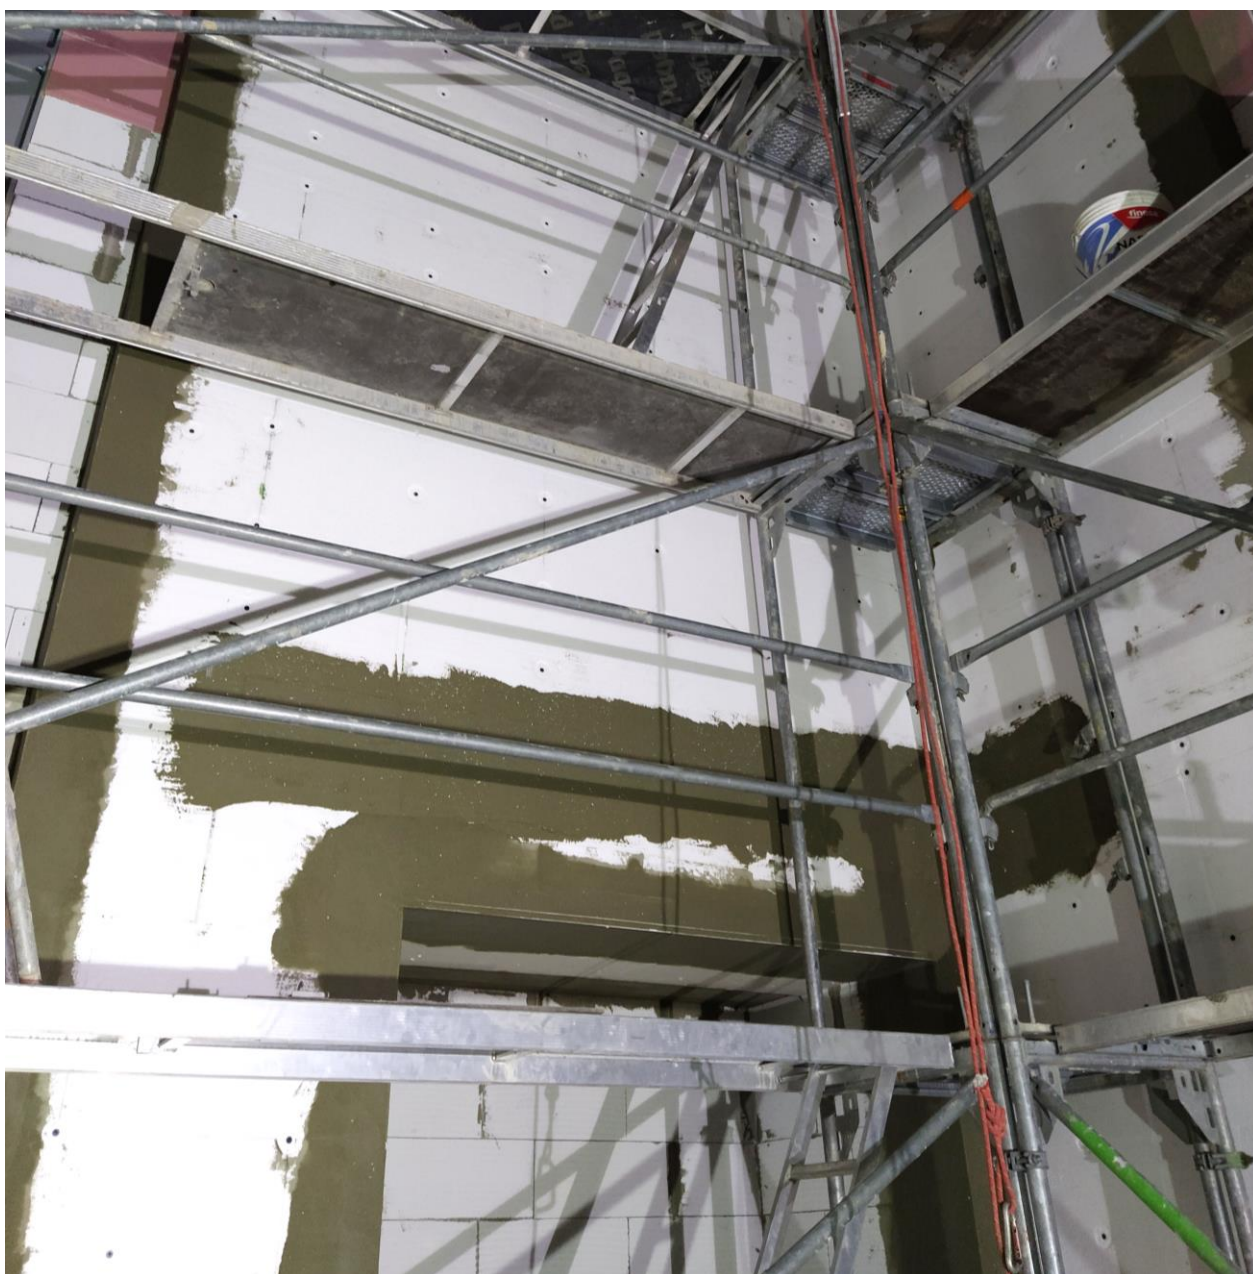
Kotvení izolantu EPS a MW hmoždinkami, provedení zesilujícího vyztužení

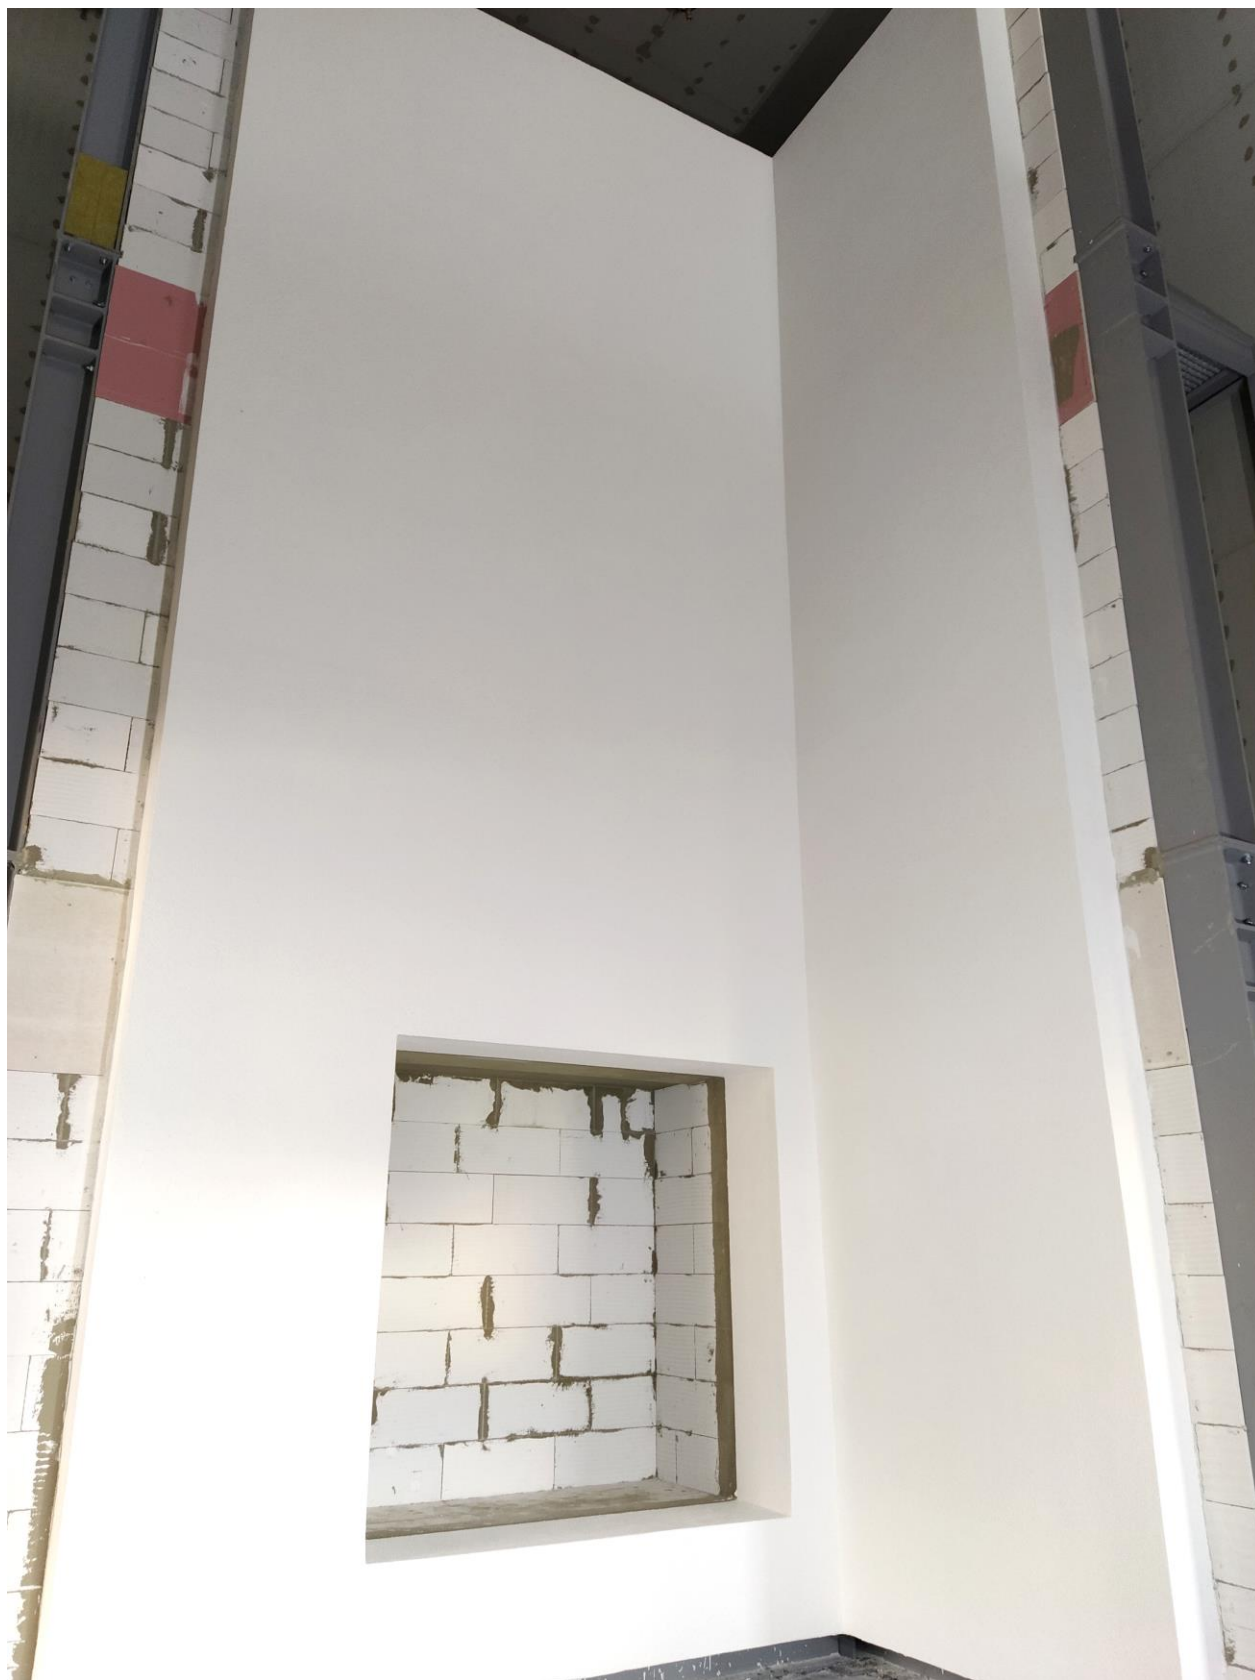
Vzorek po aplikaci omítky - finální provedení vzorku

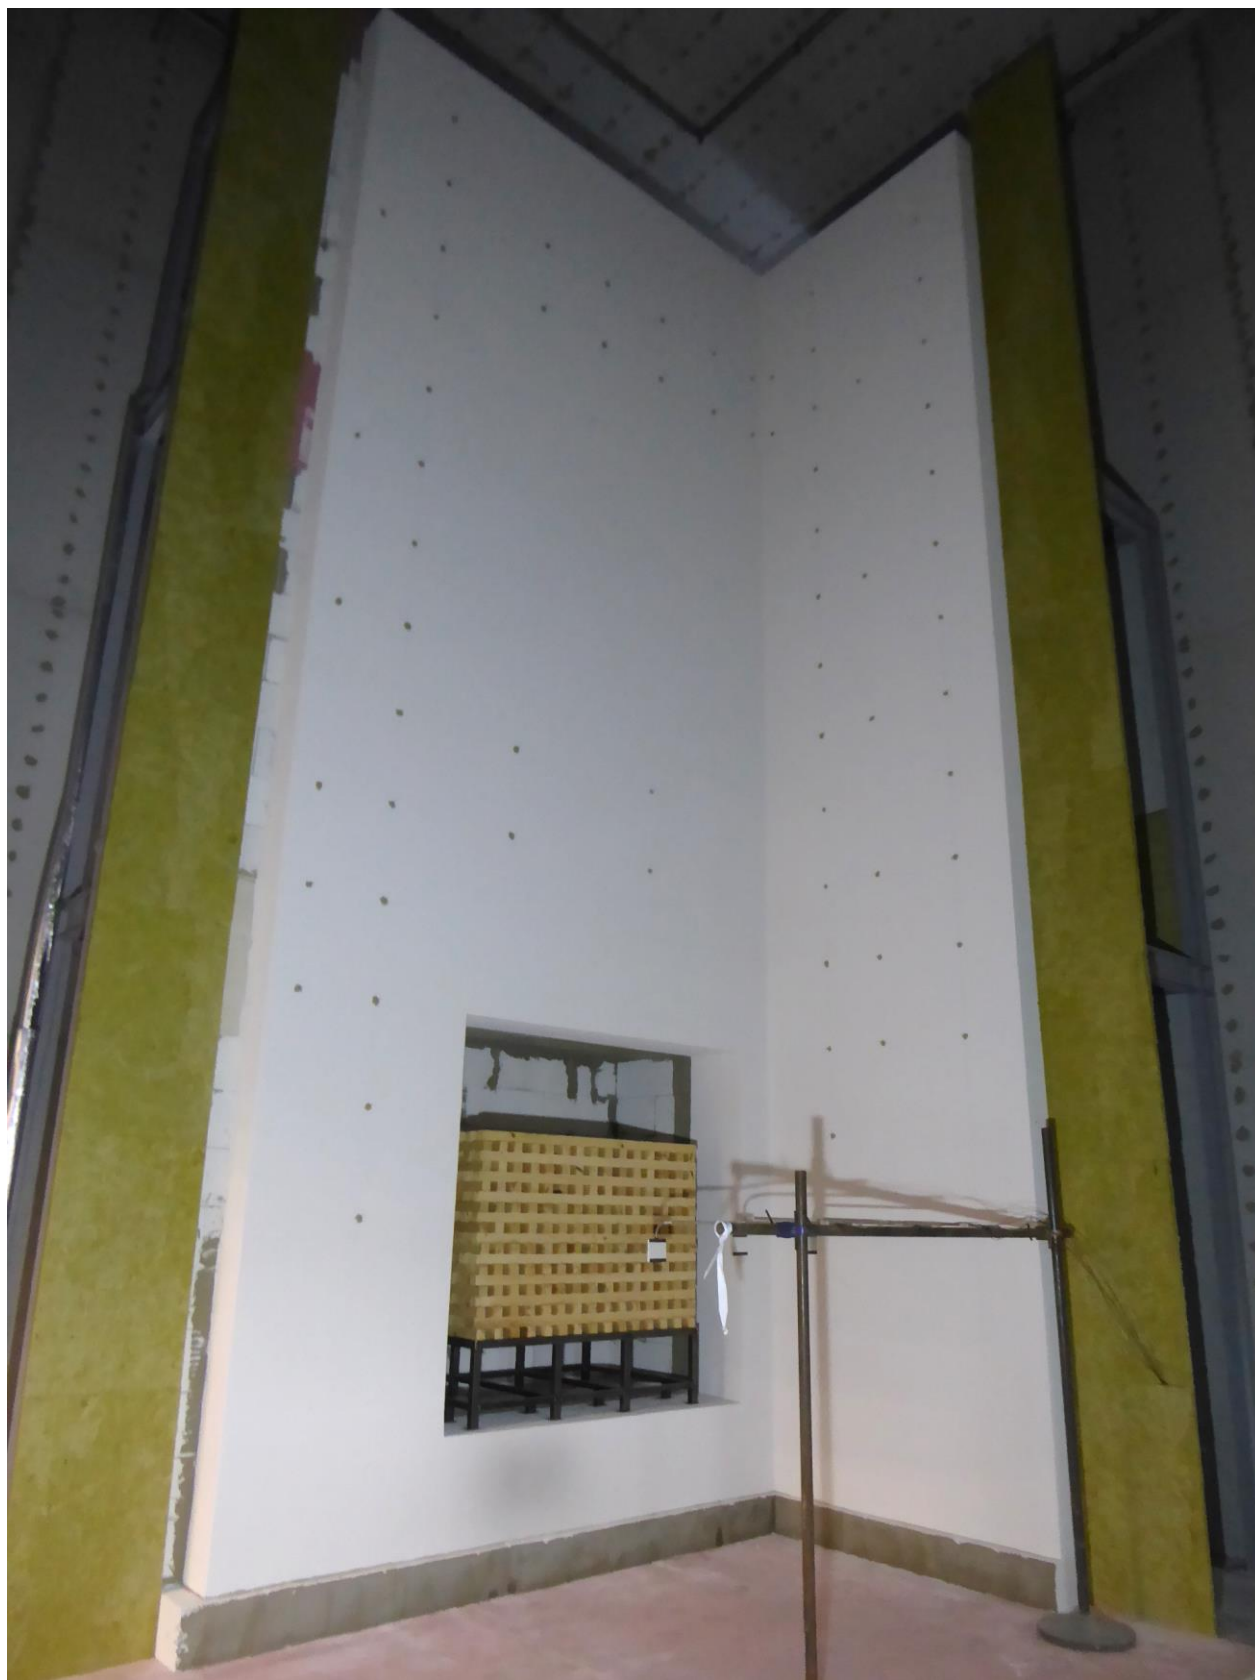
Vzorek před zahájením zkoušky s rozmístěním termočlánků

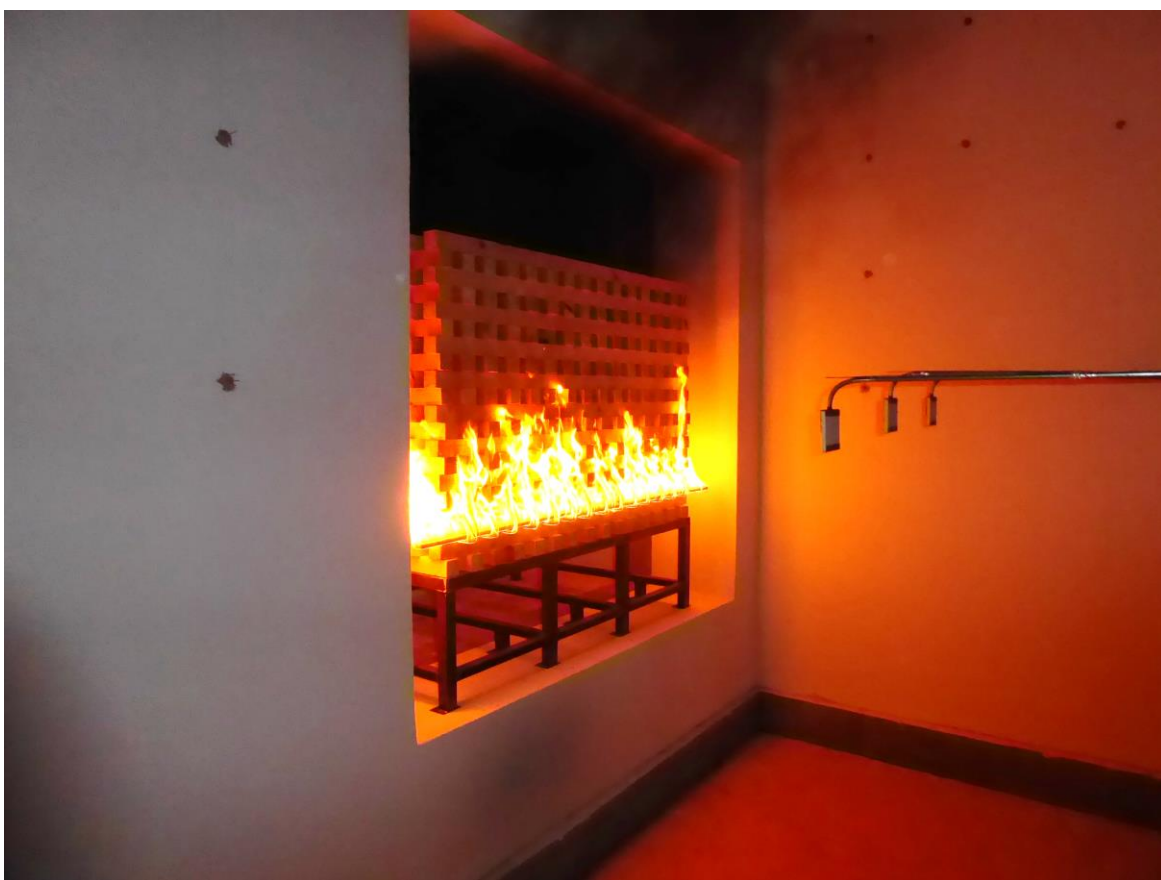
Hranice dřeva před zkouškou a po jejím zapálení

Zdrojem hoření je hranice dřeva dle [1], čl. 4.6, o půdorysných rozměrech 1500 x 1000 mm, výšky 1000 mm. Hranice sestavena z hranolů smrkového dřeva, 100 ks o délce 1500 mm a 150 ks délky 1000 mm o průměrné délce strany hranolu 49,8 mm, průměrná objemová hmotnost 464 kg/m³ a hmotnostní vlhkost 11,5 % (skutečné vlastnosti změřeny AZL), naskládaných křížem rovnoměrně na kovovém podstavci výšky 400 mm a hřebíkováných mezi sebou v každém druhém místě překrytí. Hranice byla ve spalovací komoře osazena s odstupem 250 mm od bočních stěn a 100 mm od zadní části komory.

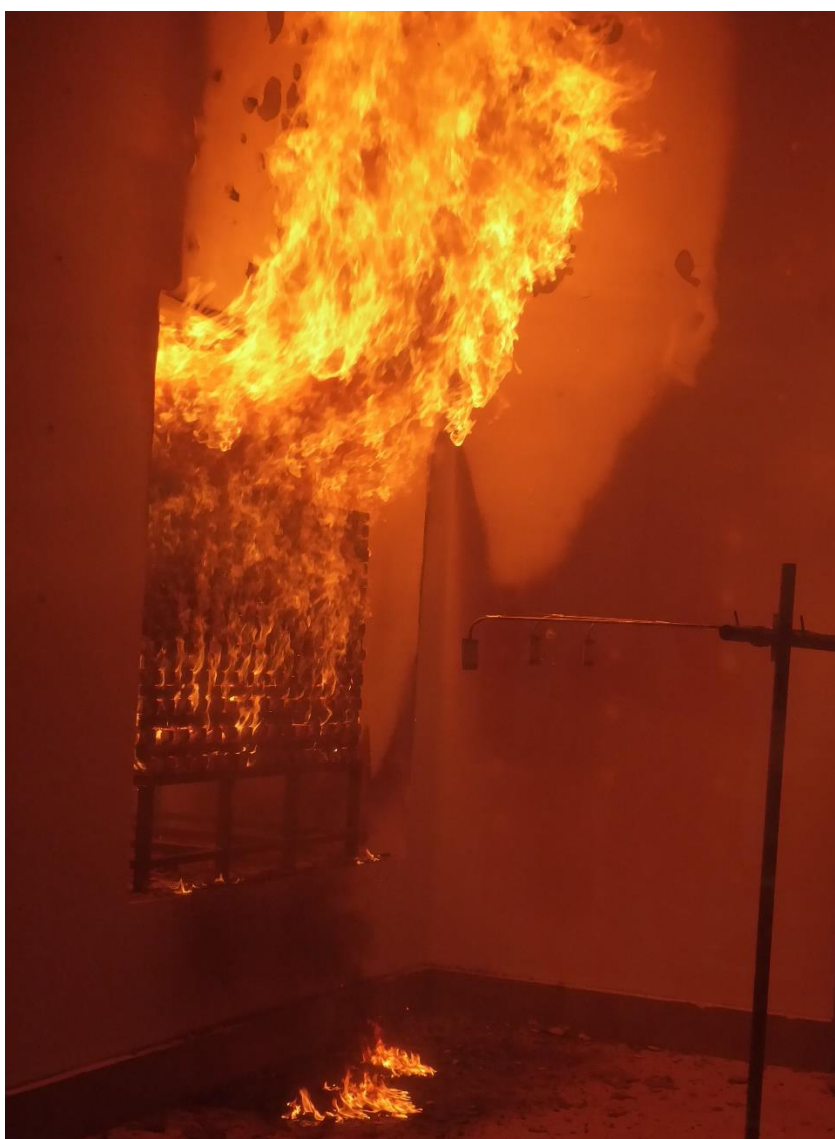
Vzorek po 15 minutách zkoušky

| 13. | ze vzorku odpadlo několik menších částí omítky (cca 1,5 m nad komorou) |

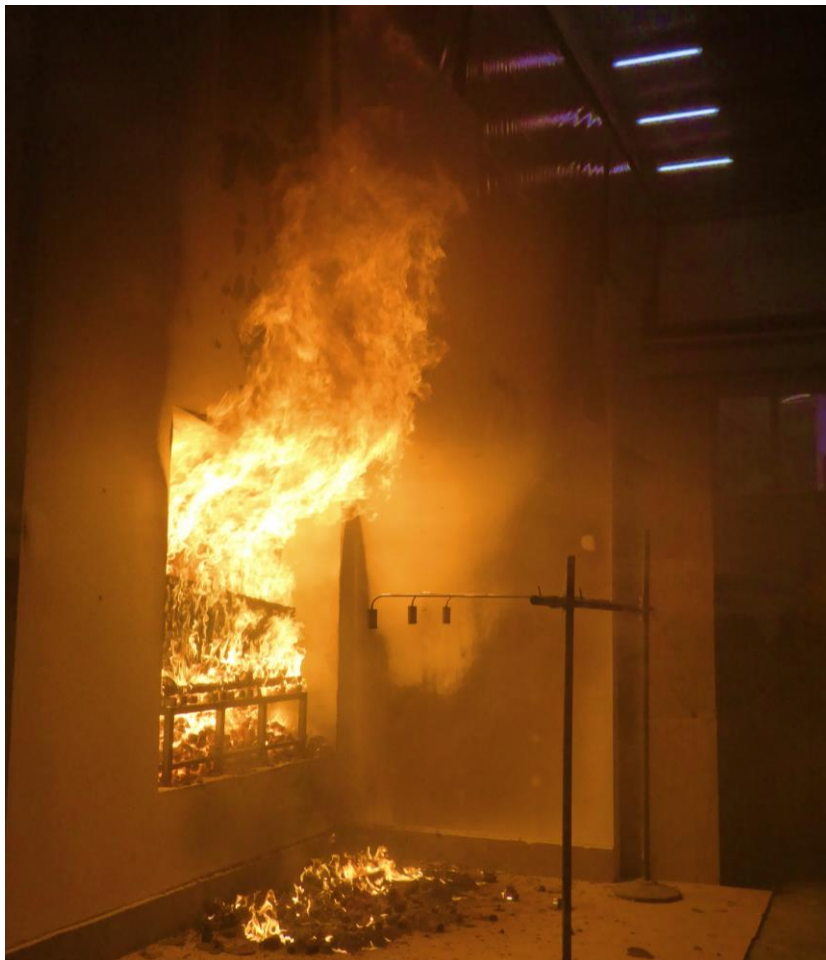
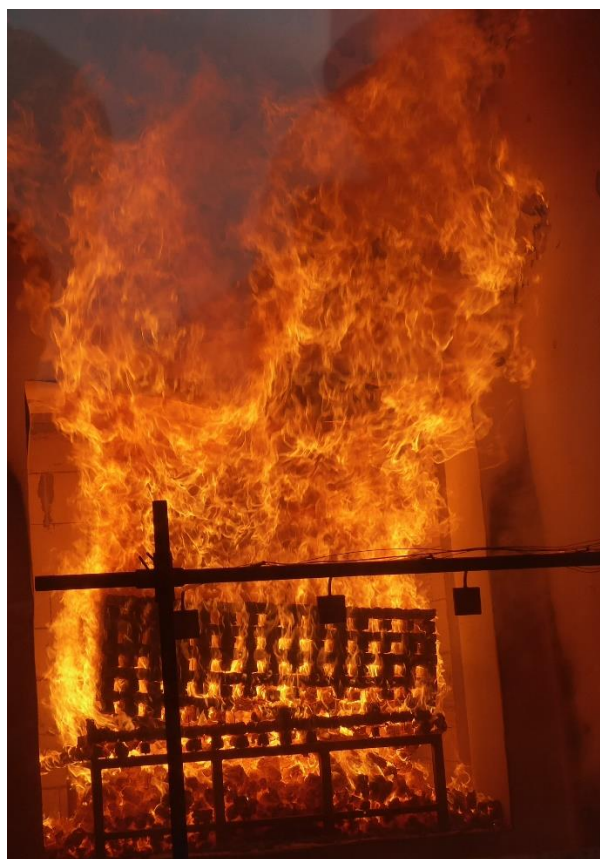
Zborcená hranice dřeva po 24 minutách zkoušky

| 22. | dřevěná hranice se začíná bortit, část vypadla ven ze spalovací komory |

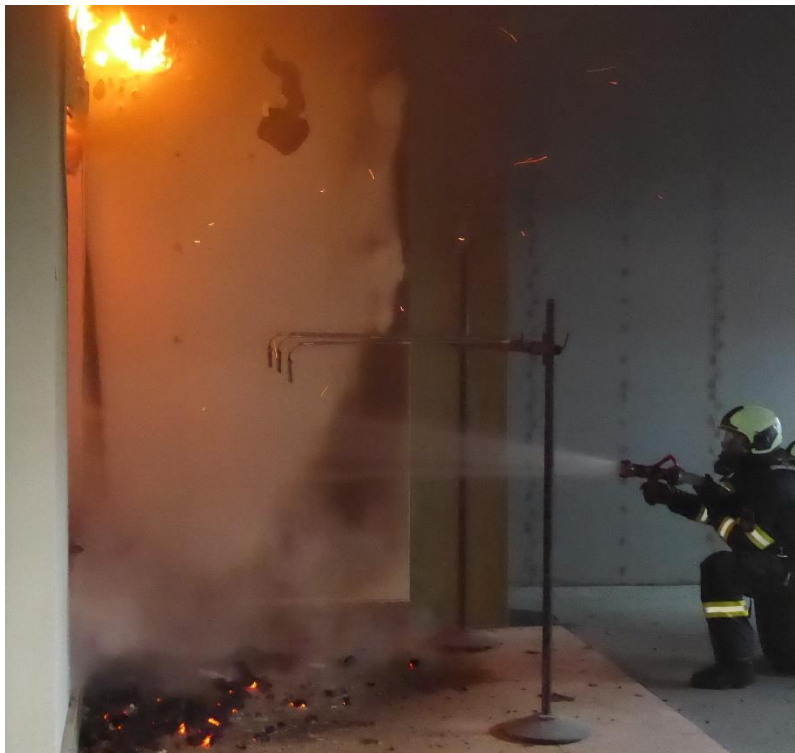
Hašení hranice dřeva po 30 minutách zkoušky

Po 30 minutách zkoušky byl uhašen zbytek dřevěné hranice dle [1], čl. 10.5, s pokračujícím záznamem po dobu dalších 30 minut. Poté došlo k dalšímu hašení hranice a částečně také vzorku (z bezpečnostních důvodů).

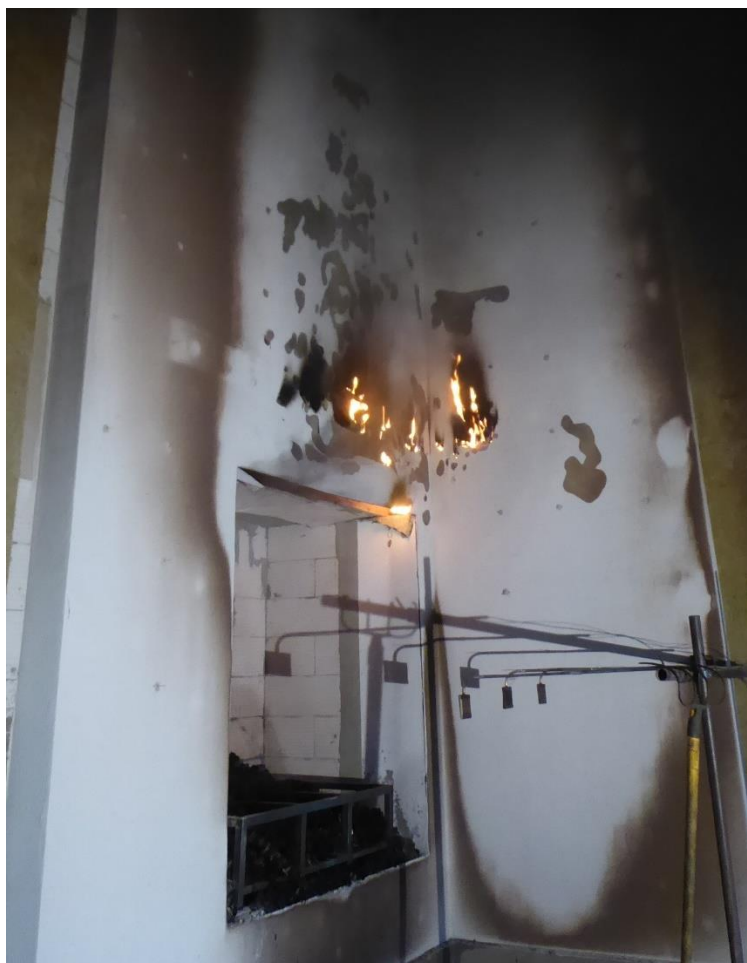
Vzorek po uhašení hranice dřeva, mírné hoření v místě požárního pruhu

| 32. až 60. | mírné hoření v místě pruhu z minerální vlny |

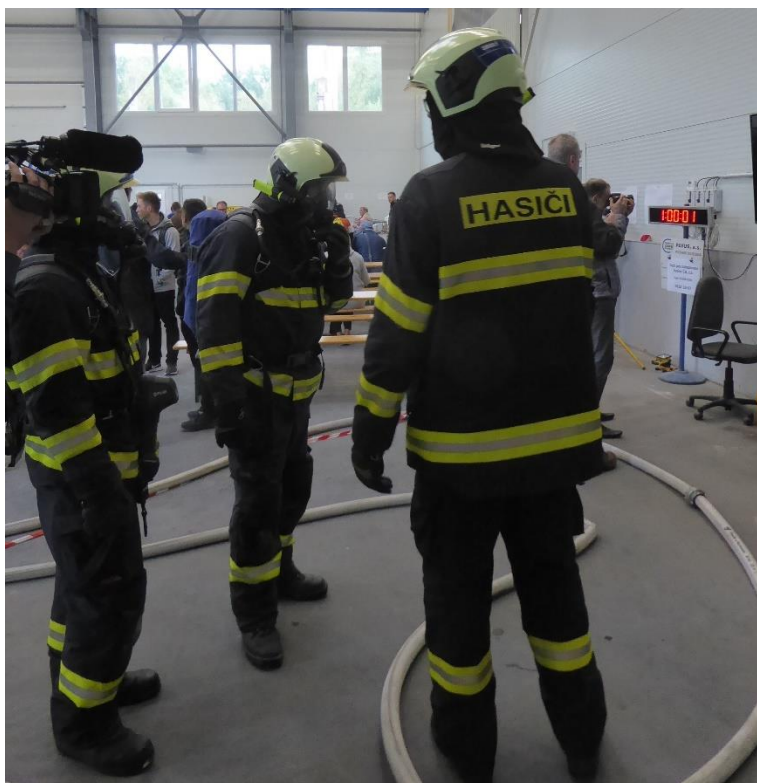
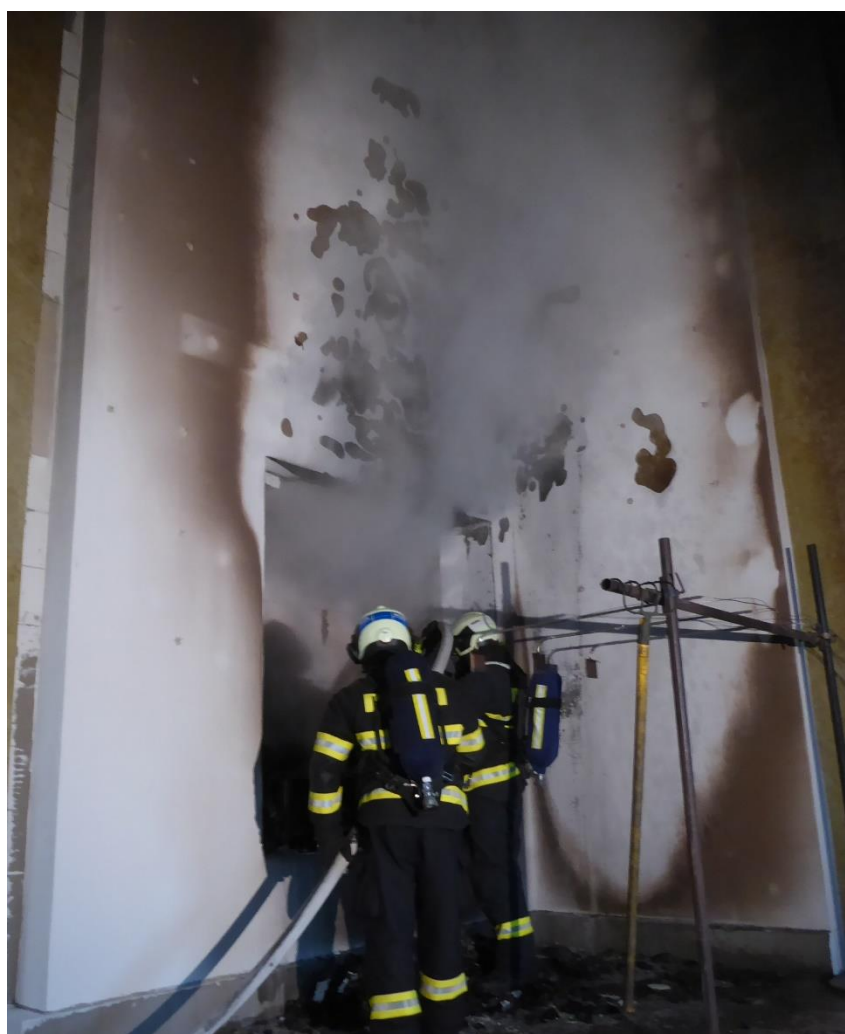
Dohašení hranice a oblasti pruhu z minerální vlny po 60 minutách zkoušky

| 61. | dohašení dřevěné hranice, částečně také vzorku v místě pruhu z minerální vlny |

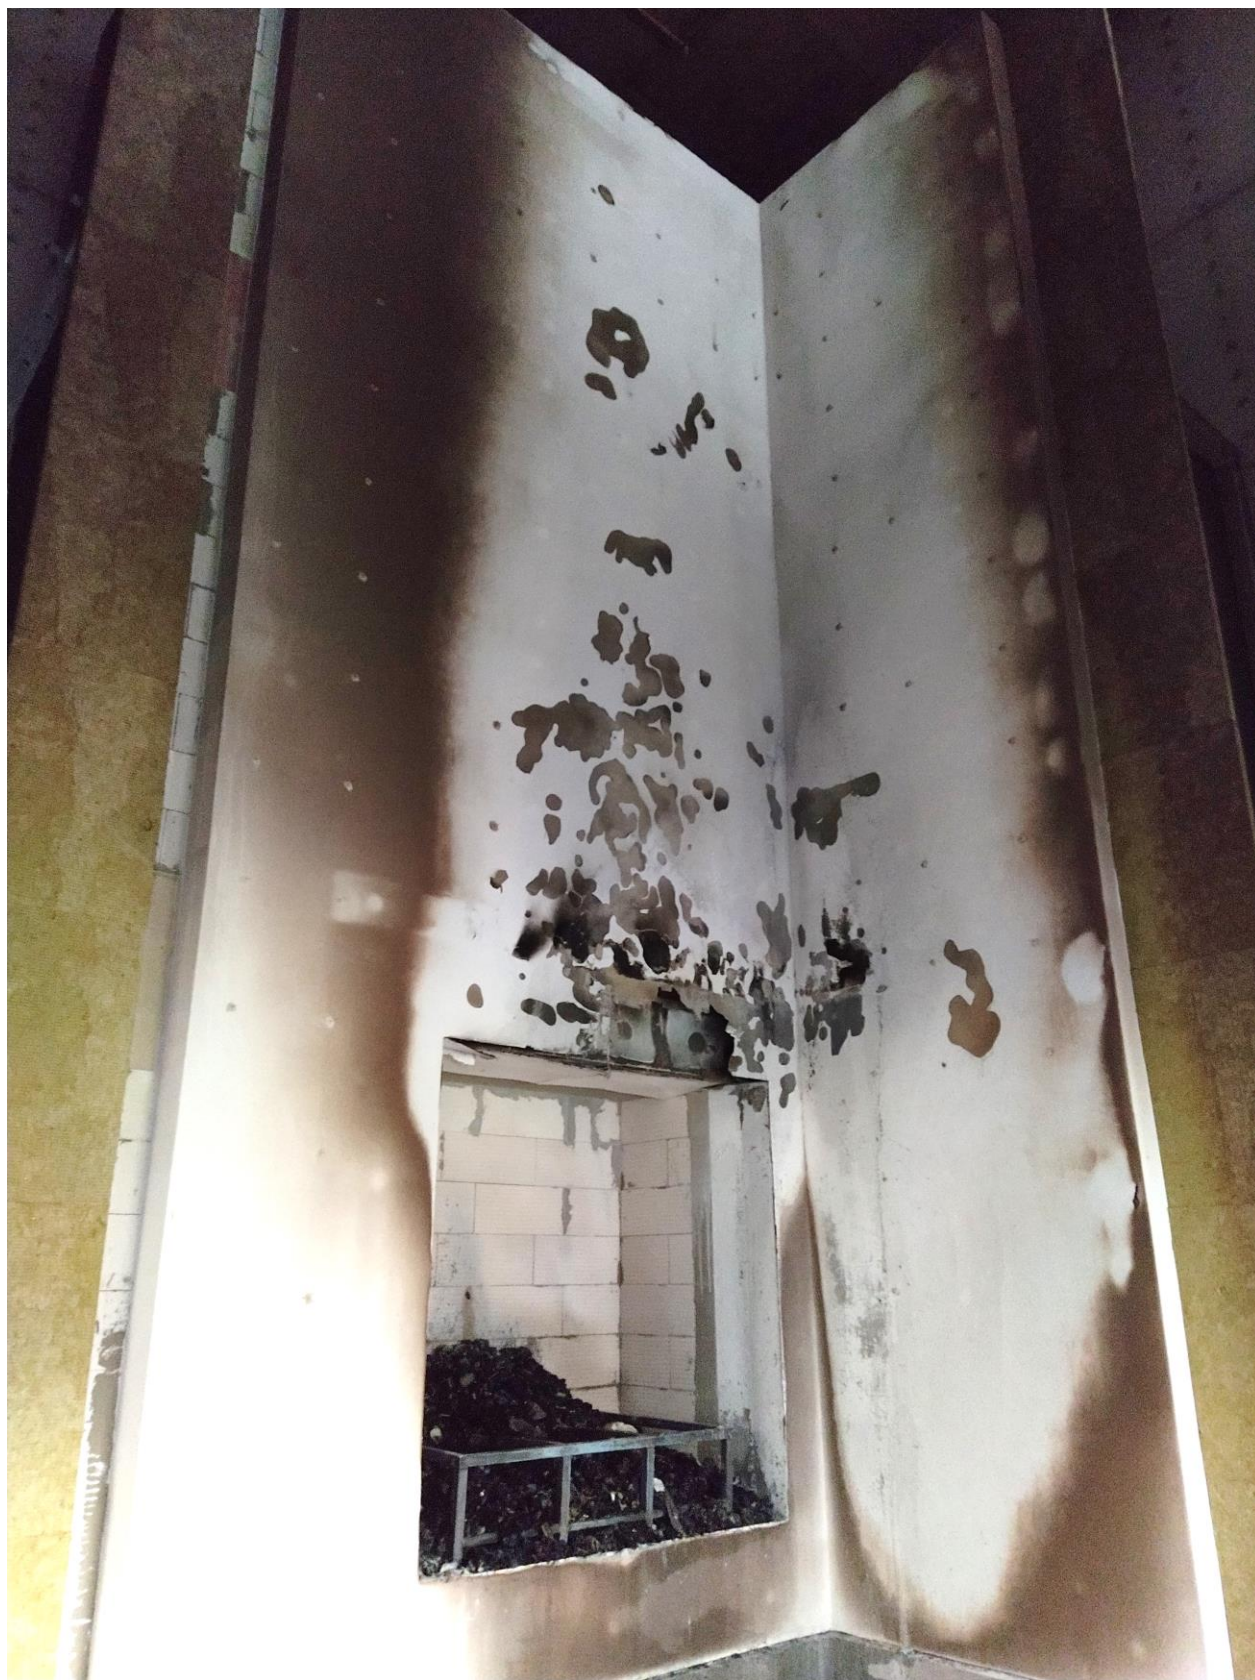
Vzorek po ukončení zkoušky

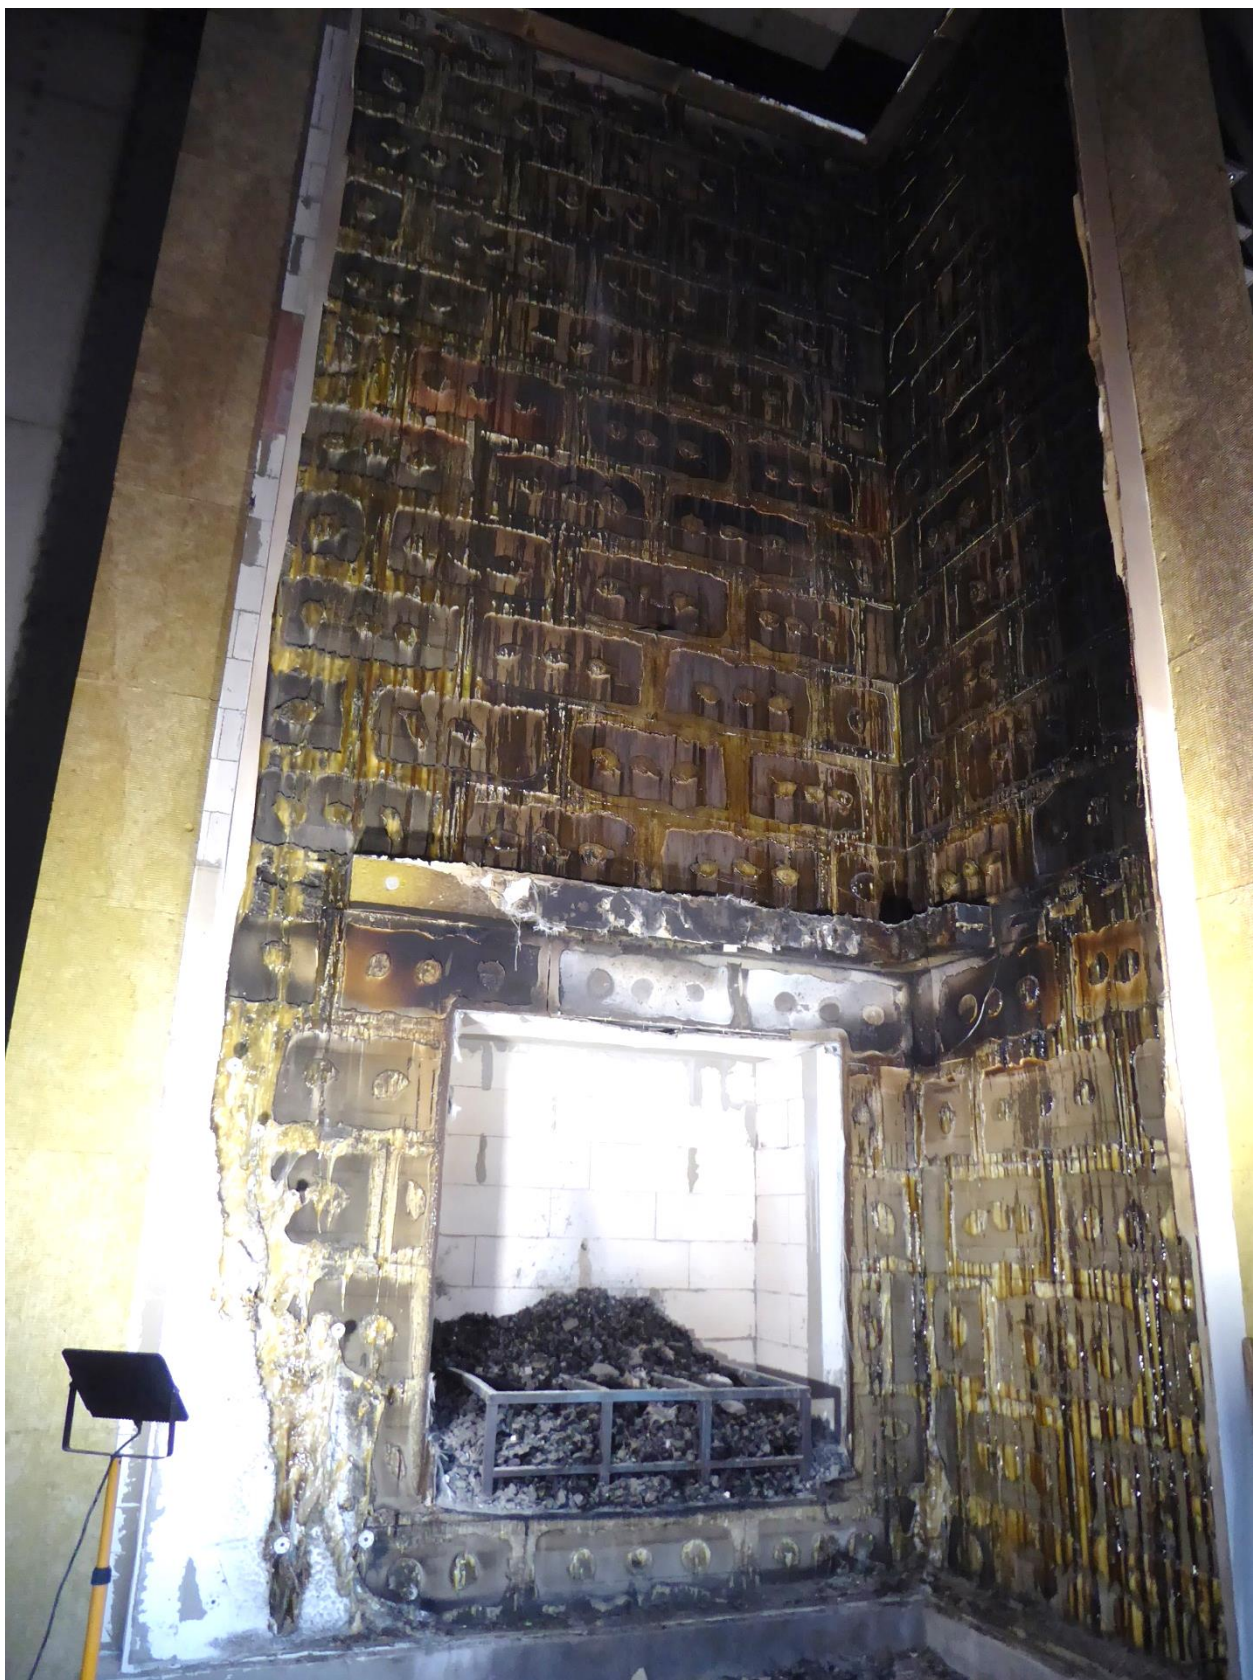
Vzorek druhý den po zkoušce, po odstranění vnějšího souvrství
